# 工业化住宅 PC 预制构件建设项目 水土保持设施验收报告

# 工业化住宅 PC 预制构件建设项目

## 水土保持设施验收报告

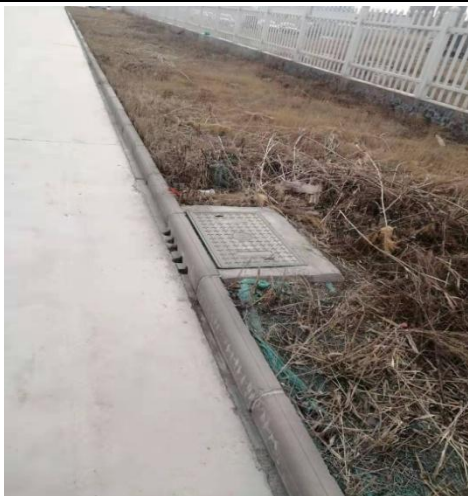
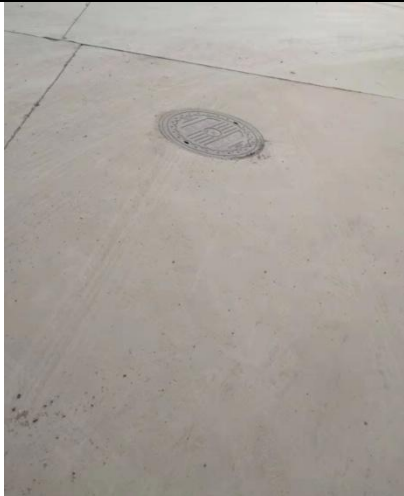
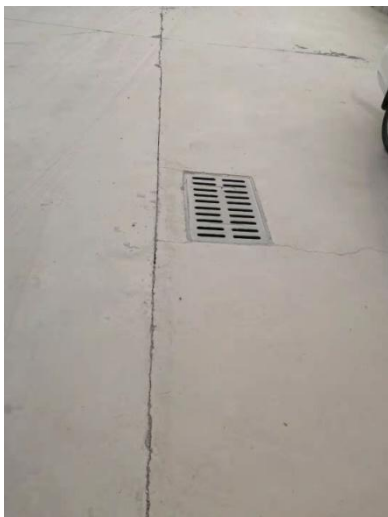
(1) 排水工程：项目共修建排水工程 1650m，根据调查，实际工作量无变

| 排水工程 | |

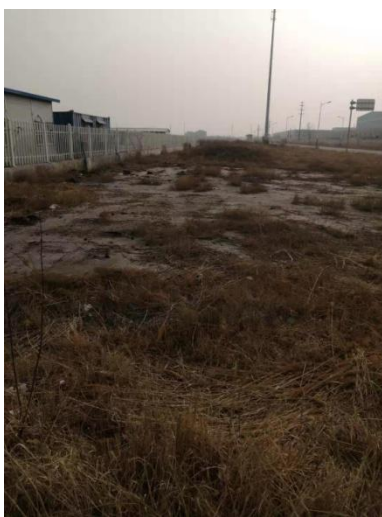
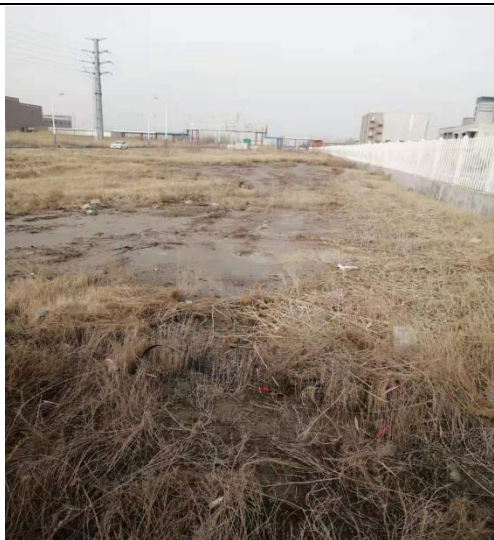
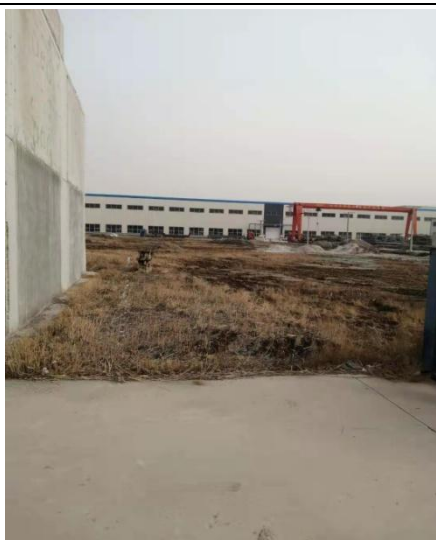
通过查阅绿化设计方案及实地调查，项目实际栽植乔木 440 株（包括白蜡、大叶女贞、法桐、栾树、黑松），栽直灌木 3240 株（包括榆叶梅、连翘、冬青球、小叶女贞球、紫薇），撒播植草 0.89hm<sup>2</sup>。实际工作量无变化。

| 排水工程 | 绿化措施 |
